## Remplacement d'une poignée de portière

### Objectif

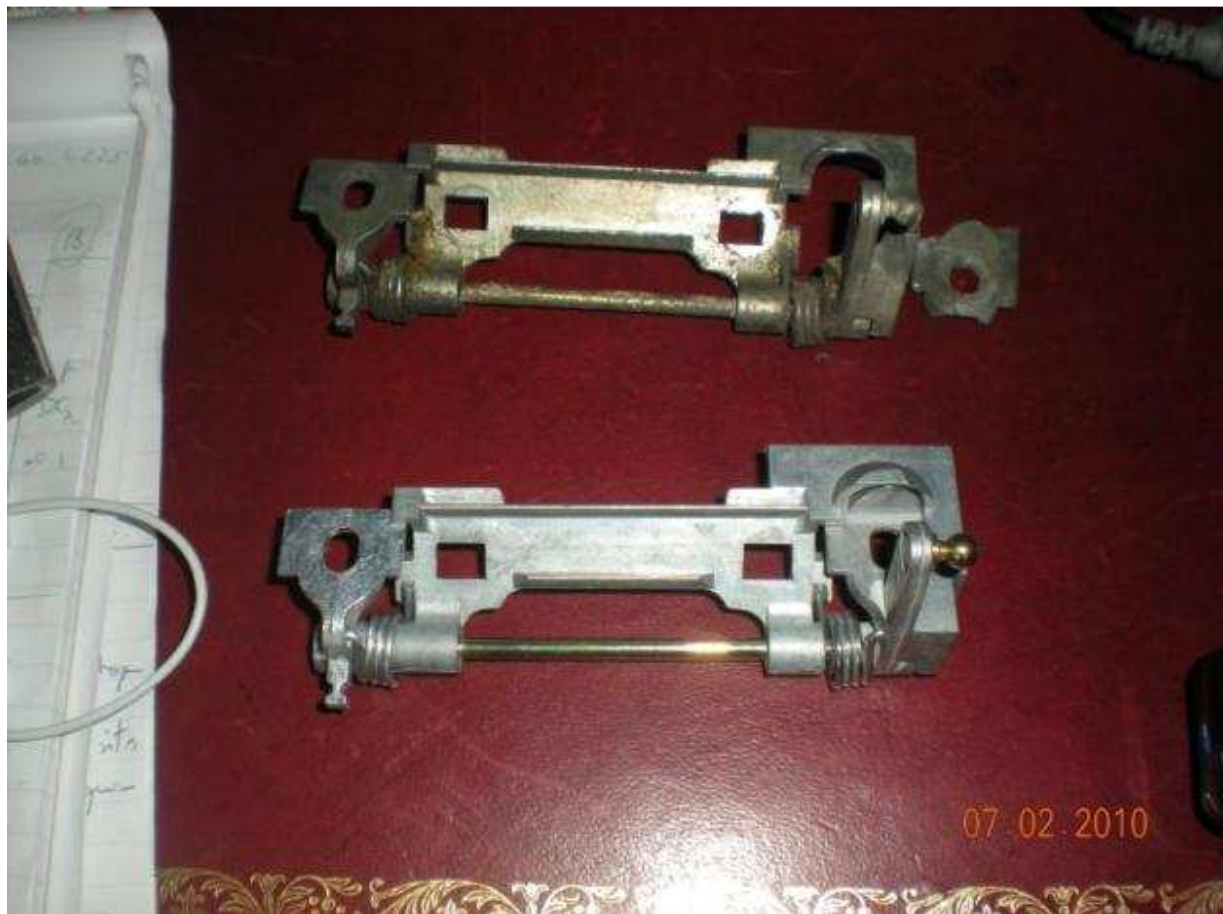
Tout d'abord une photo pour expliquer le but final de la manœuvre. En fait, ce n'est pas la poignée elle-même qui est cassée, mais le support à l'intérieur de la porte, dans lequel cette poignée vient se fixer. Cette pièce porte la référence 928 537 063 04 (porte gauche) et 928 537 064 04 (porte droite). Elle coûte environ 30€ chez Porsche. Sur la photo ci-dessous, on voit en bas la pièce en bon état, et en haut la même pièce mais avec, sur la droite, le petit morceau qui est cassé. C'est dans ce petit bout de métal que vient normalement se fixer l'une des deux pattes de la poignée, l'autre patte se mettant dans le trou complètement à gauche. Les deux trous plus ou moins carrés entre les deux servent à fixer le support sur la carcasse de la portière).

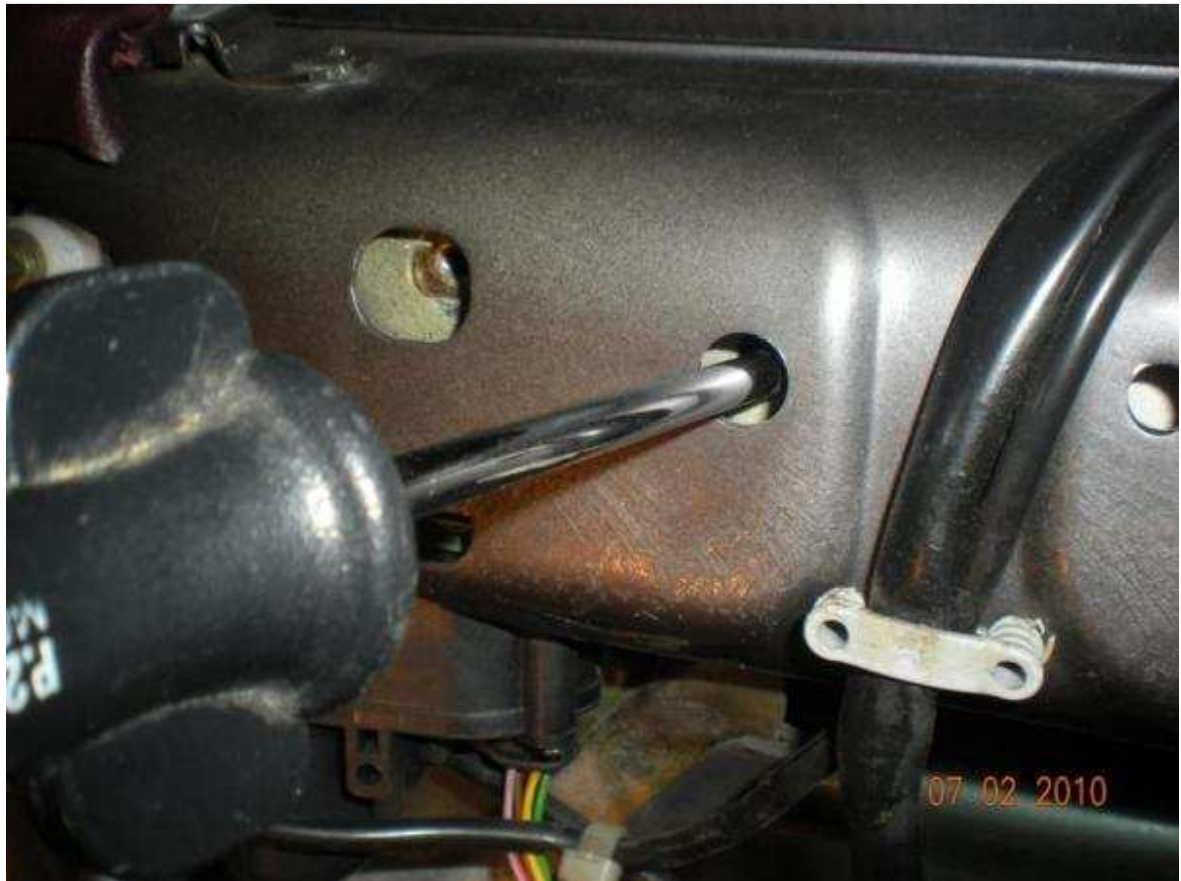
- Une première vis cruciforme à l'intérieur de la portière, en haut – un peu au dessus du barillet de commande du verrouillage central

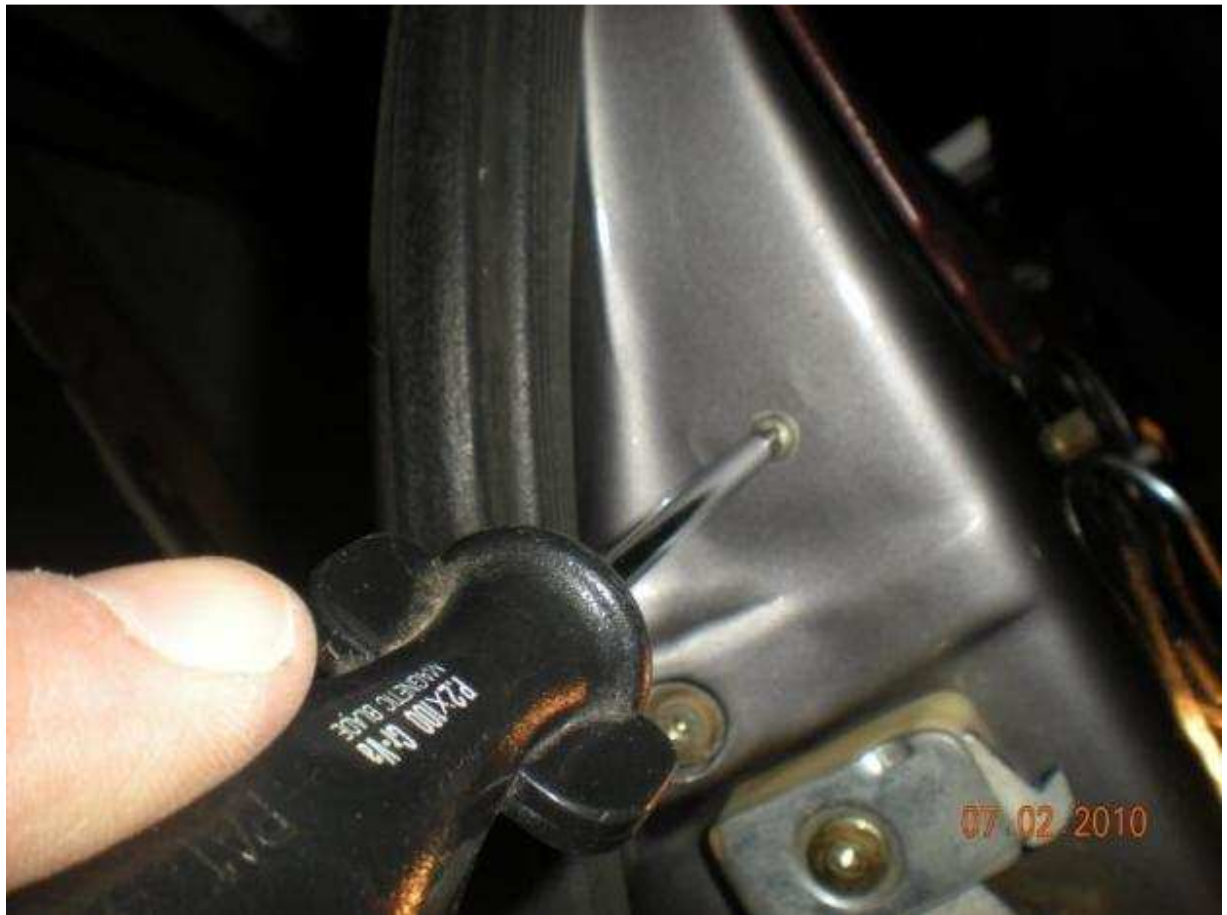
- Une seconde vis, cruciforme également, sur la tranche de la portière, pratiquement à la hauteur de la poignée.

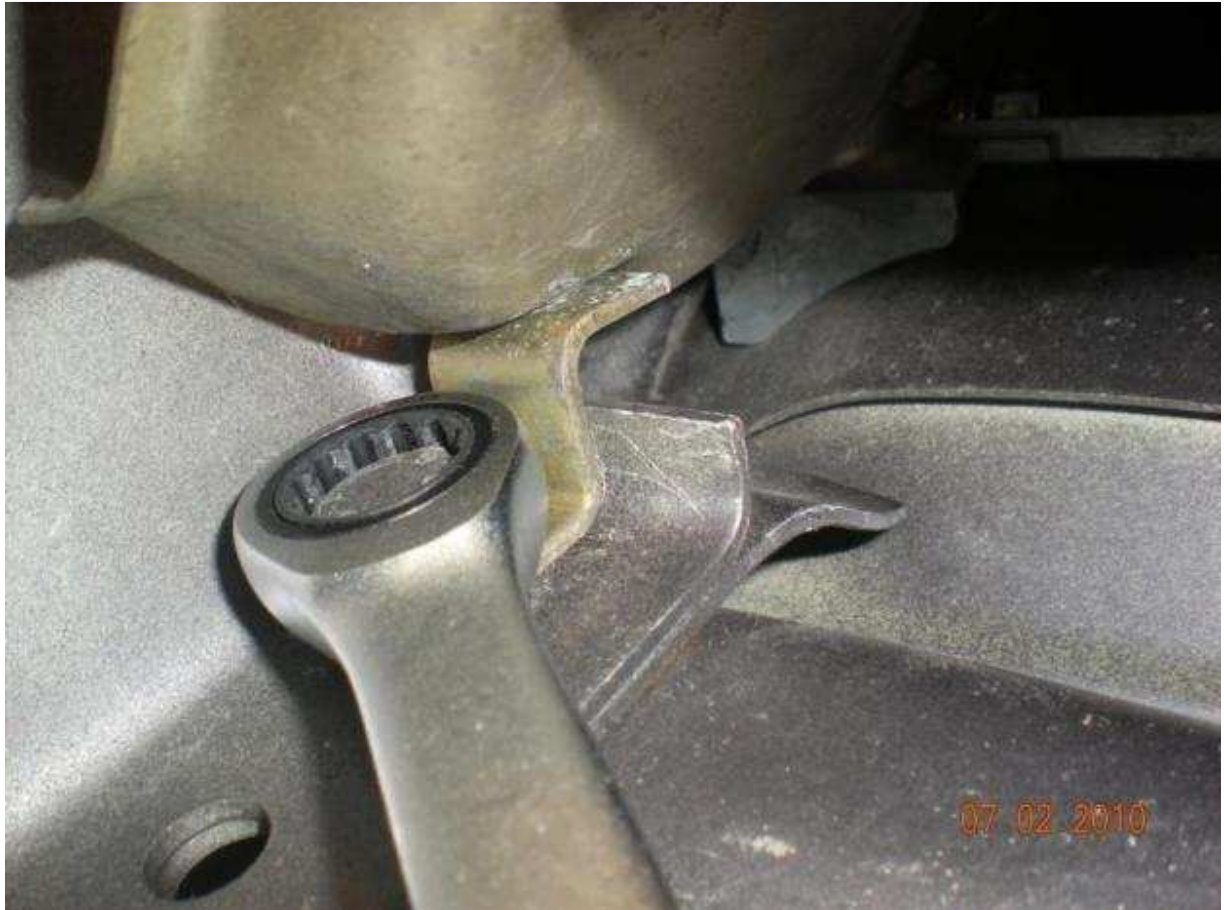
- Un gros écrou de 13 à l'intérieur de la portière, vers le bas et vers la tranche arrière de la portière. Pour le repérer, aidez vous d'un petit miroir car il ne se voit pas de l'extérieur. Votre meilleur allié pour retirer cet écrou : une clé plate à cliquet de 13. Environ 5€ dans toute grande surface de bricolage.

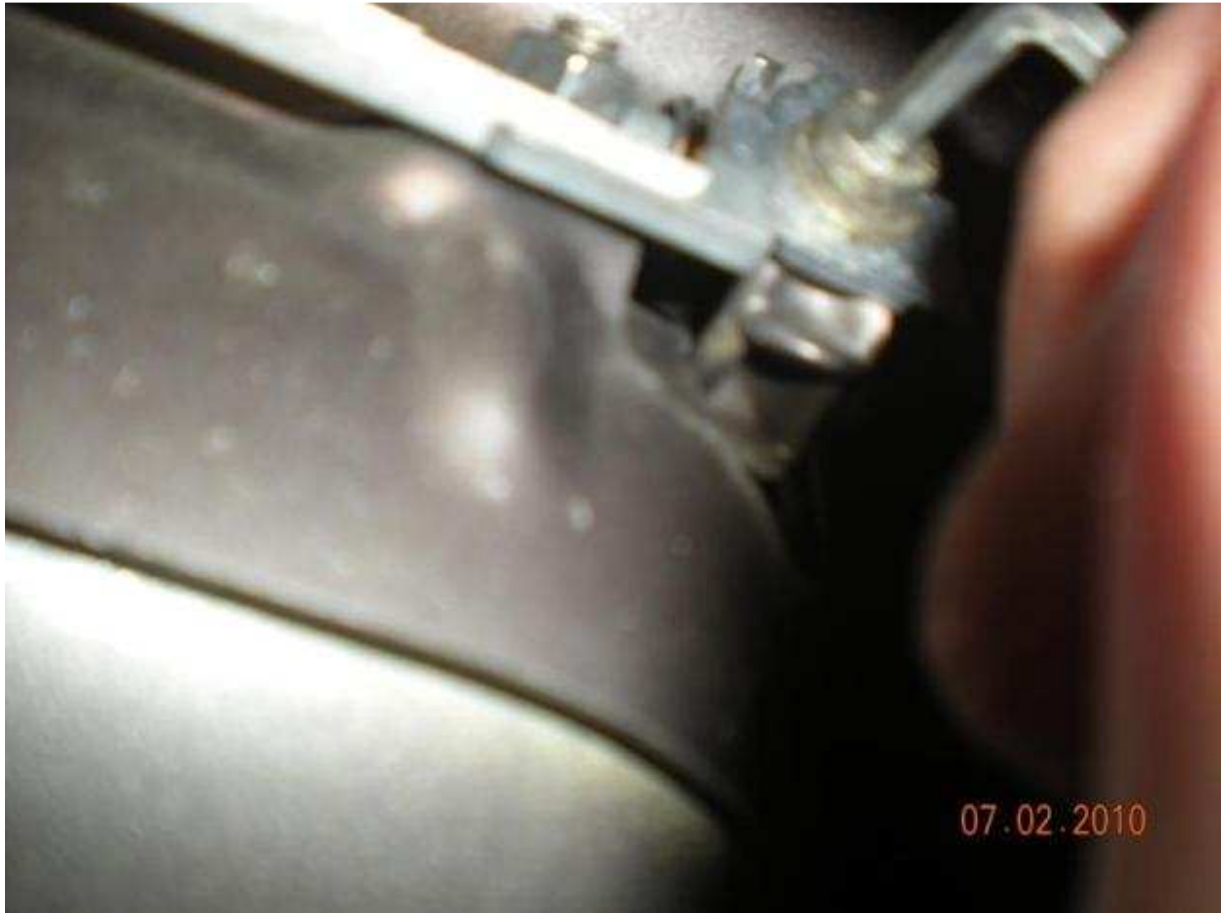
Commencer par démonter la poignée extérieure de son support. Normalement, il n'y en a qu'un à défaire (celui vers l'avant) ... puisque l'autre est cassé. Il faut une clé Allen. Cette photo est prise par en dessous.

Finalement on peut démonter le support de la portière. Il y a deux écrous à démonter. Le premier est visible sur la photo ci-dessus, un peu à gauche de là où se trouve la clé Allen. Le second est vers l'arrière.
